QAFQAZ ALBANIYASINA MƏXSUS TÜLÜ KİLSƏSİNDƏ 2019-2021-Cİ İLLƏRDƏ APARILMIŞ ARXEOLOJİ VƏ ANTROPOLOJİ TƏDQIQATLARIN NƏTİCƏLƏRİNƏ DAİR

Təqdim olunan məqalədə 2019-2021-ci illər ərzində Balakən rayonunun Tülü kəndi ərazisində yerləşən Tülü kilsəsində və onun ətrafında salınmış ilk orta əsrlərə aid xristian qəbiristanlığında aparılan arxeoloji qazıntıların nəticələrindən bəhs edilir.

On The result of the archaeological and anthropological research conducted in 2019-2021 in the church of Tulu specific to Caucasian Albania

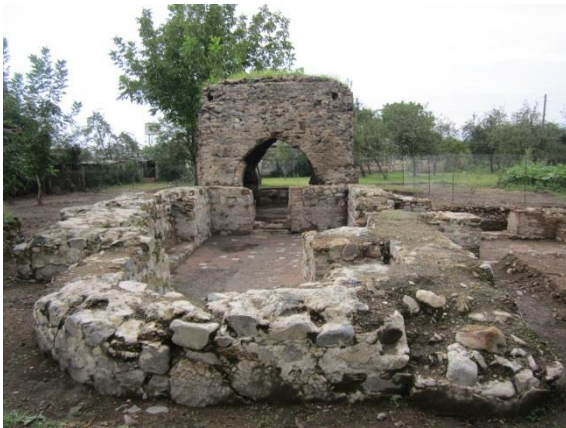
Şəkil 1. Birnefli kilsənin şərqdən görünüşü

2017-ci ildə aparılan ilkin arxeoloji qazıntılar nəticəsində abidənin inventar nömrəsində qeyd olunduğu kimi türbə deyil, birnefli kilsə olduğu müəyyən edildi. 2017-2018-ci ilin iyul-avqust aylarında aparılan qazıntılar zamanı aynabəndin şərq hissəsində təxminən 150 kv² ərazidə dərinləşdirmə işləri aparılmış, kilsənin tikiqli qalıqları, o cümlədən ibadət zalı, altar, kübbəxana, şamdan yerləri və şimal qapısının yerləri müəyyən edilmişdir [Şəkil 1].

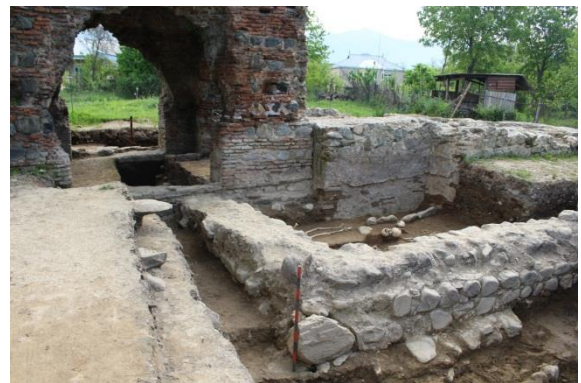
Şəkil 2. Üçnefli kilsənin cənub divarı

aşkar olunan divarın şimal hissəsi A, cənub hissəsi B kvadratlarına bölündü [Şək 2].

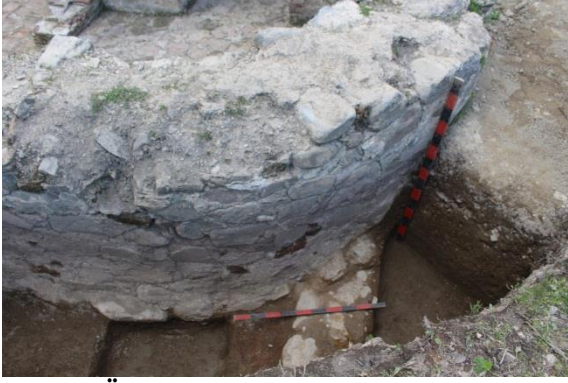
Şəkil 3. Üçnefli kilsənin şərq divarı

Bünövrədə son daşlar izləndiyi üçün həmin hissəyə 2017-ci il səviyyəsində aparılmış qazıntıya uyğun bünövrə yerinin üzərinə iri daşlar yığılaraq kənarları qazıntıdan çıxan torpaqlarla dolduruldu [Şək 3].

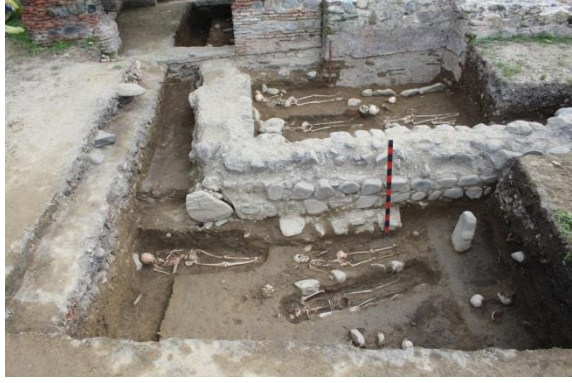
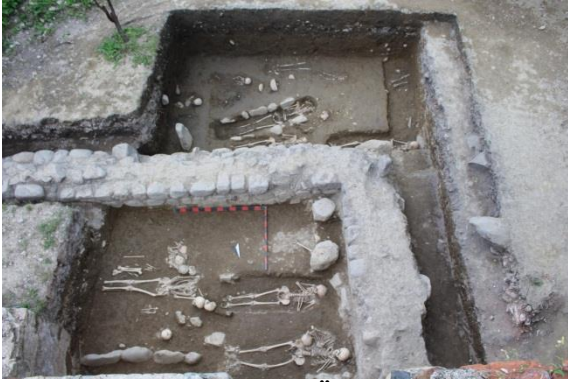
Şəkil 4. A və B kvadratında qəbirlərin görünüşü

Şəkil 5. A və B kvadratı. Üstdən görünüş. qalıqları

Qeyd etməliyik ki, həm zəng qülləsi, həm də A-B kvadratlarında aparılan dərinləşdirmə işləri zamanı 90 sm dərinlikdən başlayaraq insan qalıqlarına rast gəlinmişdir [Şək4-5].

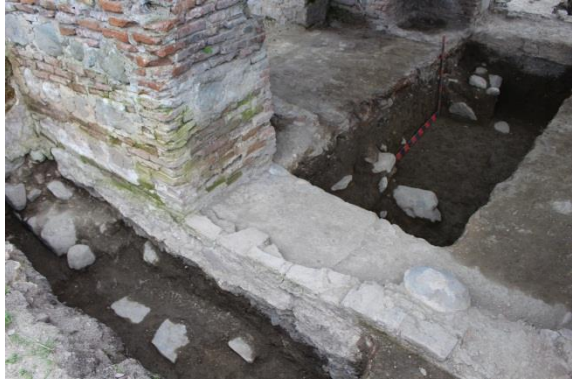
Şəkil 6. Aynabəndin içərisində izlənən divar

Aparılan arxeoloji qazıntıların nəticəsinə uyğun olaraq alt qatda aşkar olunan uzunluğu 14,70 m, eni isə 10,50 m, divarının qalınlığı 95 sm olan üçnefli kilsənin ilkin planı tərtib olundu. Tədqiqatlarla müəyyən edildi ki, cənubda aşkarlanmış divarın qərb hissəsi kilsənin zəng qülləsinin daxildən keçərək şimal divarı ilə birləşmişdir. Kilsə ətrafında aparılmış intensiv dəfn prosesində qərb divarı zədələnmişdir. Burada aparılan tədqiqatlarla iki daş qutu qəbirlərin ayaq hissələrinin qərb divarını kəsərək üzərinə salındığı müəyyən edilmişdir [Şək 6].

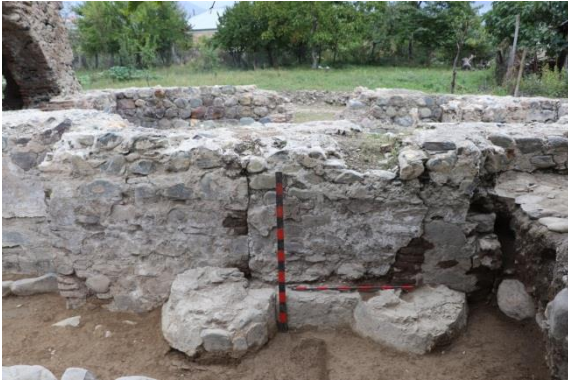
Şəkil 7. Birnefli kilsənin cənub qapısı

İlk əvvəl biz bu sütunların bir nefli kilsənin üst örtüyünü saxlayan neflərdən biri olduğunu düşündük. Tədqiqatlar zamanı bu hissədə aşkar olunan yarım sütun altlıqlarının üçnefli kilsənin döşəməsi üzərində başlanması şübhələr yaratdı. Araşdırmalar nəticəsində müəyyən olundu ki, birnefli kilsənin 1,40 m-lik enə malik ilk qapılarından biri əvvəl cənub divarında olmuşdur. Lakin bu qapı bizə məlum olmayan səbəblərdən bağlanmışdır. Qeyd edim ki, kilsənin daxili divarında bu qapı yeri izlənmir. Bu hissədə 3,15 m ərazi bütöv şəkildə bərkətmə məqsədi ilə hörülmüşdü. Bir nefli kilsənin hörülərək bağlanmış cənub qapısının əks istiqamətində üç nefli kilsənin 1,50 m ilə 1,70 m arasında dəyişən qapı yeri izlənməmişdir [Şək 7].

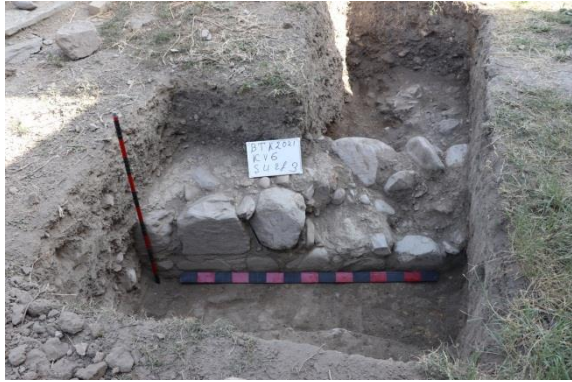
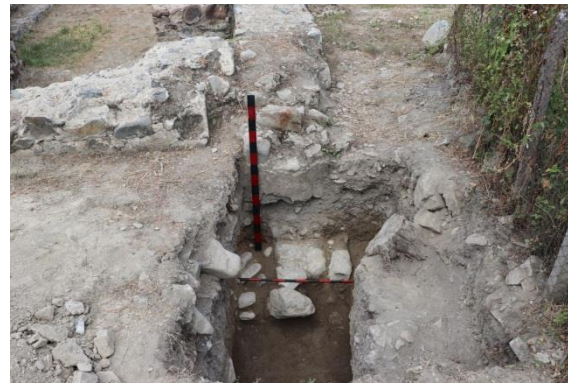
Şəkil 8. Cənub divarında 3 nömrəli şurf.

Şəkil 9. Şimal divarında 2 nömrəli şurf.

Qoyulmuş hər iki şurfların nəticələri yaxşı olsa da, üçnefli kilsənin altar yerini və şərq divarının mərkəzi hissəsinin müəyyən edilməsi üçün tədqiqata cəlb edilmiş 1 nömrəli şurfdə divar əlamətinə rast gəlinmədi. Buna səbəb 2,30 m dərinlikdə kilsə daşlarından istifadə edilərək salınmış qəbir kamerası olmuşdur. Bu qəbir kamerası şərq divarının mərkəz hissəsini, altar və ona məxsus divarın dağılmasına gətirib çıxarmışdır. Qeyd edim ki, alt qatda yerləşən qəbir kamerasına qədər olan 2,40 m məsafədə dağıdılmış qəbir kameraları izlənmişdir. Hər üç şurfdə tədqiqatlar yekunlaşdıqdan sonra ərazi əvvəlki vəziyyətinə qaytarılmışdır [Şəkil 8-9].

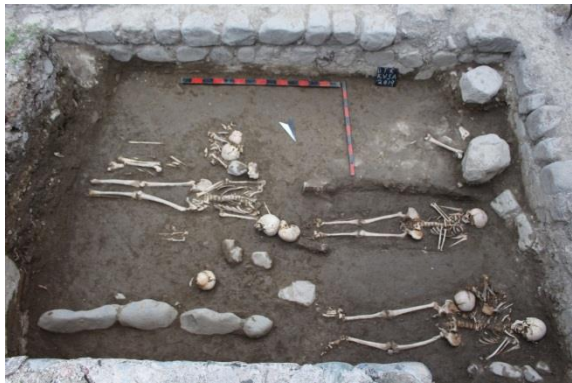
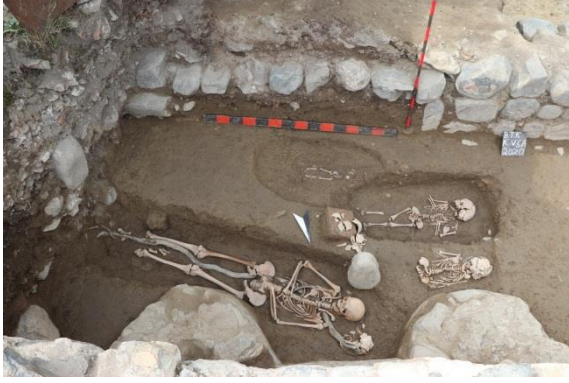
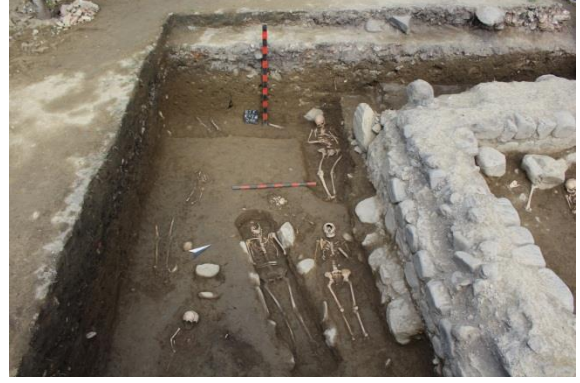
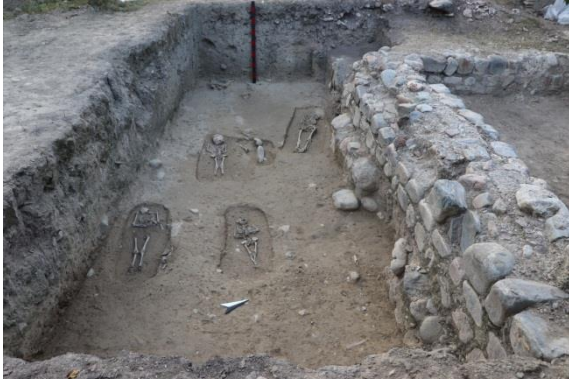
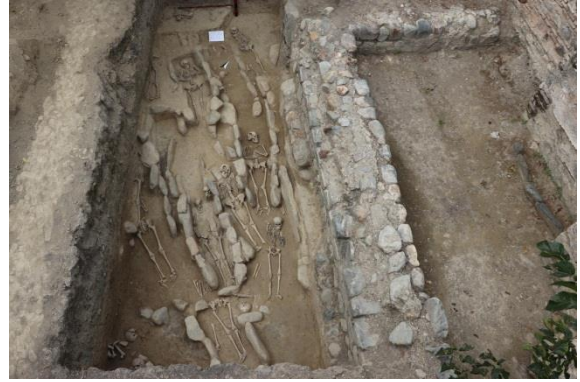
Şəkil 10. A kvadratının qərb hissəsi

Şəkil 11. A kvadratının şərq hissəsi

Şəkil 12. B kvadratının I qatı

Şəkil 13. B kvadratının II qatı

Şəkil 14. B kvadratının III qatı

Qeyd edilən illər ərzində A kvadratında 19, B kvadratında isə 35 qəbir tədqiqata cəlb edilmişdir. Ümumilikdə sadə torpaq qəbirlər 46 (83,6%), kənarları çay daşları ilə qurulmuş torpaq qəbirlərin sayı isə 9-dur (16,3 %) [Şəkil 10,11,12,13,14].

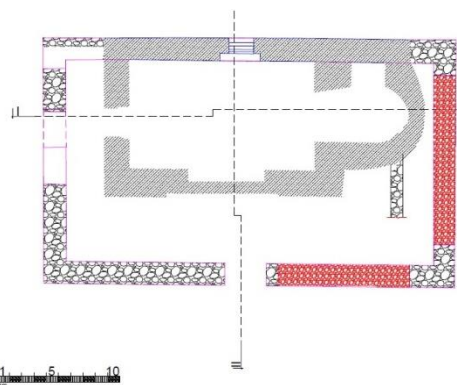
Şəkil 20. Aşkar edilən kilsə divarları

istiqamətdə ərazinin həyatı sahələrə düşməsi qəbiristanlığın real sərhədlərinin müəyyən edilməsini çətinləşdirir. Sakinlərdən aldığımız məlumatlara görə, təsərrüfat işləri zamanı mütəmadi olaraq insan qalıqlarına rast gəlinmişdir [Şəkil 15-20].
